Георадиолокационное обследование стен камеры шлюза №13 Городецкого РГС

ООО «Нижегородстройдиагностика» в сентябре 2012 года по заявке ООО «Техтрансстрой», осуществлявшего капитальный ремонт СГТС, выполнило георадиолокационное обследование стен камеры шлюза №13 Городецкого РГС с целью определения состояния бетона стен на наличие в нем трещин, нарушений сплошности и пустот.

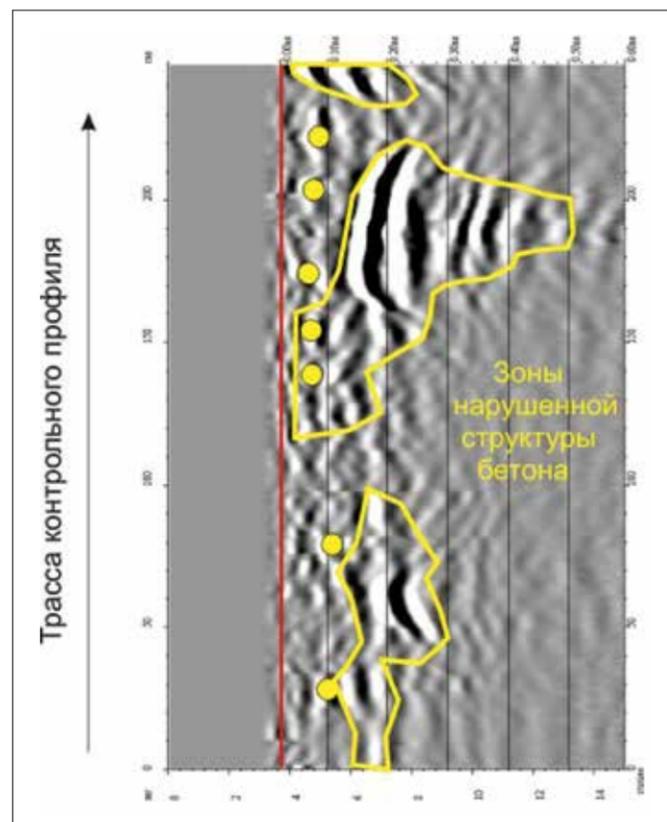
Радарограмма контрольного профиля № 12

По результатам проведенных георадиолокационных исследований технического состояния стен камеры №13 установлено следующее: на всех радарограммах контрольных профилей, пройденных антенной АБ-1700, выделены слои бетона или зоны нарушенной структуры, в которых скорость прохождения электромагнитной волны значительно отличается от ее величины в бетоне с ненарушенной структурой. Такие зоны присутствуют на всех контрольных профилях, причем особенно распространены в верхней части профиля на высоте 1,4–2 м от низа стены. Глубина распространения зон достигает величин от 2 до 60 см от поверхности стены.

На всех радарограммах контрольных профилей, пройденных антенной АБ-400М, также выделены зоны нарушенной структуры. Глубина распространения зон нарушенной структуры на отдельных участках достигает 3,0 м от поверхности стены, то есть практически распространяется на всю толщину стены.
